**ESTUDIO DE IMPACTO AMBIENTAL (EIA) LÍNEA DE TRANSMISIÓN 230 KV.  
TESALIA – ALFÉREZ Y SUS MÓDULOS DE CONEXIÓN ASOCIADOS, OBRAS QUE  
HACEN PARTE DE LA CONVOCATORIA UPME 05 DE 2009**

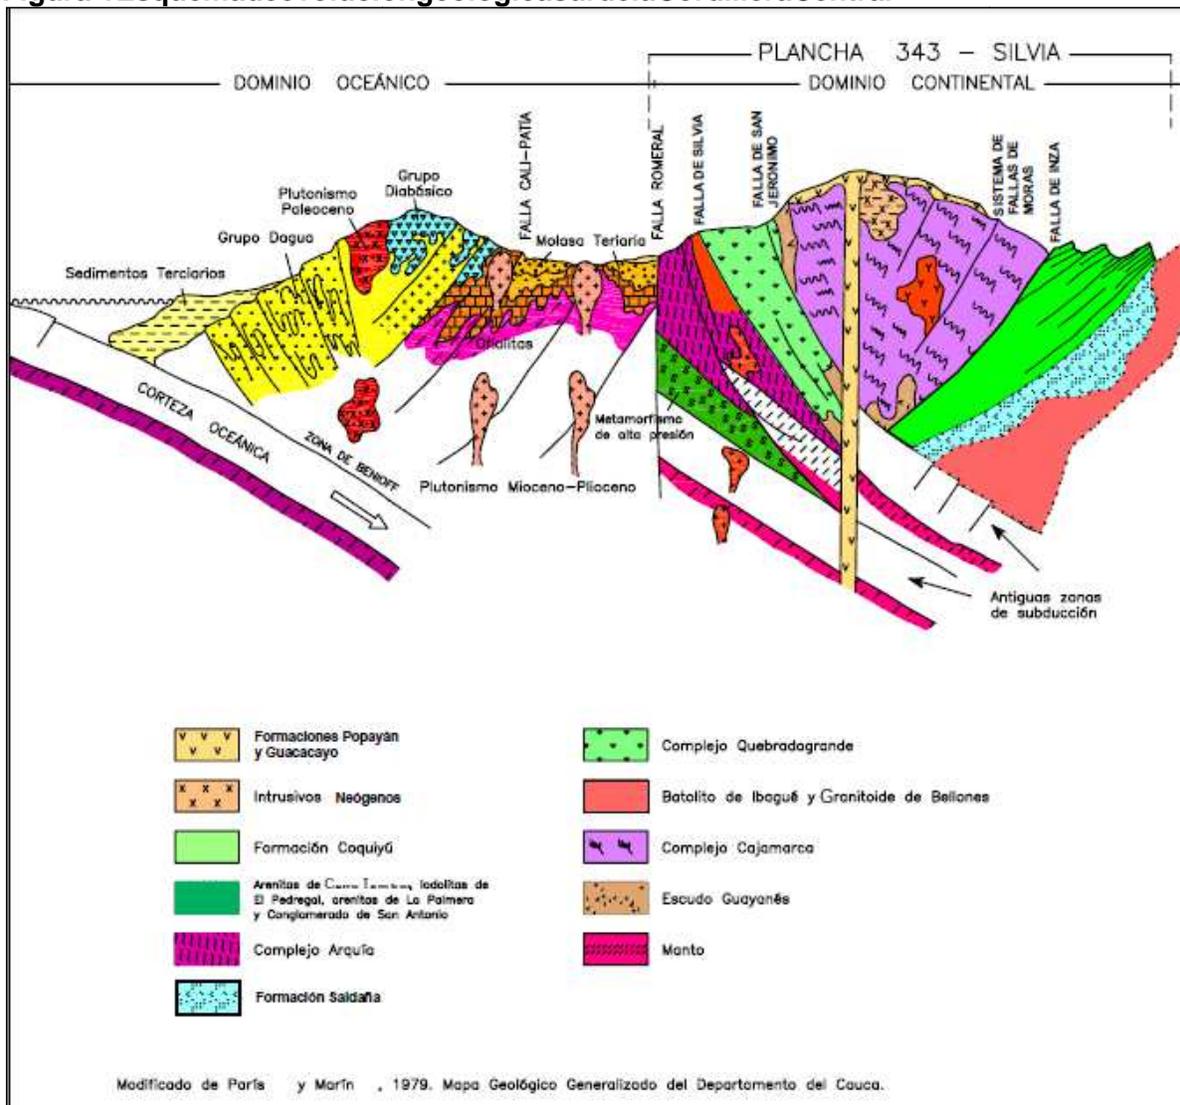
**Figura 1 Esquema de evolución geológica sur de la Cordillera Central**

En el Paleozoico tardío, la secuencia miogeosinclinal fue acrecionada como un bloque continental a lo largo de la zona de falla Moras-San Jerónimo. Durante el episodio de subducción-acreción, la secuencia completa fue afectada por metamorfismo resultando en capas paralelas de media a baja presión, así como la zona de falla Moras-San Jerónimo representaría una sutura Paleozoica, reactivada durante el Cretácico, como parte de un metamorfismo progresivo de la serie de facies de alta presión y baja temperatura (Orrego & París, 1991)<sup>17</sup>.

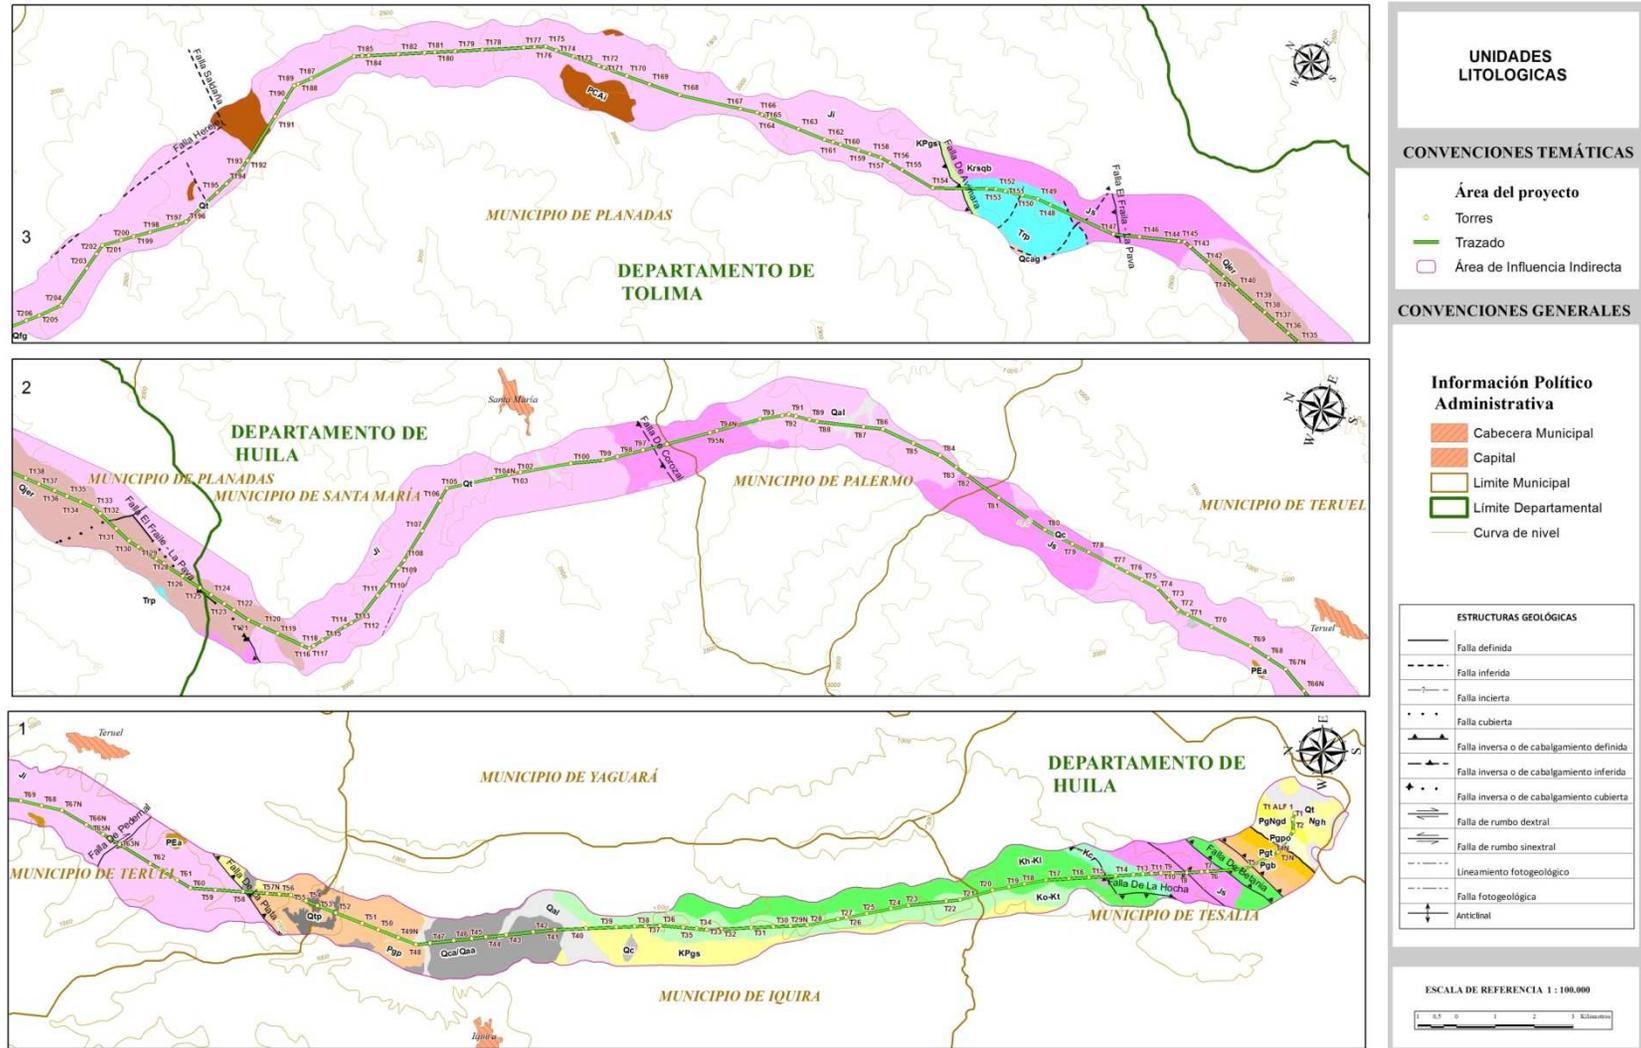
Figura 2 Unidades litológicas área de influencia indirecta, Línea Tesalia–Alfárez 230kV

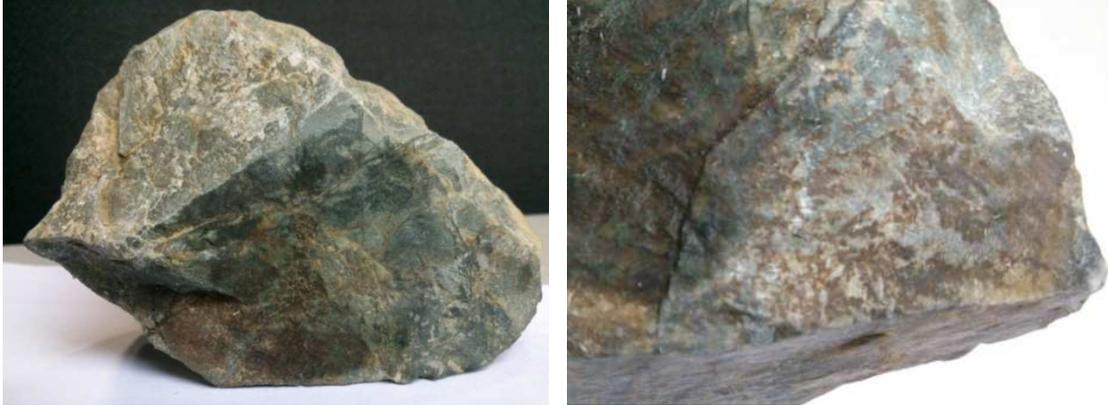
## Foto

**2 Detalle de una cuarcitada del Complejo Icarco (PCAI) y de la mineralización de piroclucita que se presenta en la superficie de una fractura**

Aflora en el área de influencia directa del proyecto entre los sitios de torre T191 y T192, y en el área de influencia indirecta al occidente de los sitios de torre T170 a T173 y al oriente entre los sitios de torre T195 y T196, como cuerpos de extensión media, con tamaños variables entre unos cientos de metros hasta 2 km<sup>2</sup> aproximadamente, incluidos dentro del Batolito del bagué (Ji).

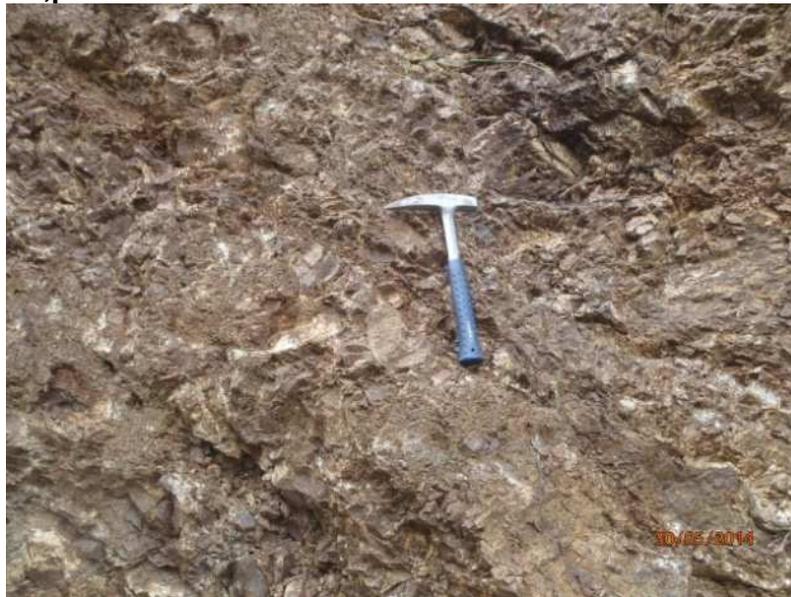
**11 Afloramiento de diabasas altamente fracturadas y meteorizadas, talud carretera vereda La Carbonera, punto GPS MJ08**

En el área de influencia del proyecto aflora a manera de una franja que se extiende de sur al norte en dirección NNE cruzada por la línea entre los sitios de torre T306-V2a T321-V2, en terrenos del municipio de Pradera (Foto 11), donde en el talud de la carretera a la vereda La Carbonera (punto GPS MJ08), afloran diabasas de color pardo amarillento a pardo rojizo y ocre, altamente fracturadas y meteorizadas (Foto 11), con desarrollo de suelos residuales arcillosos, de color naranja.

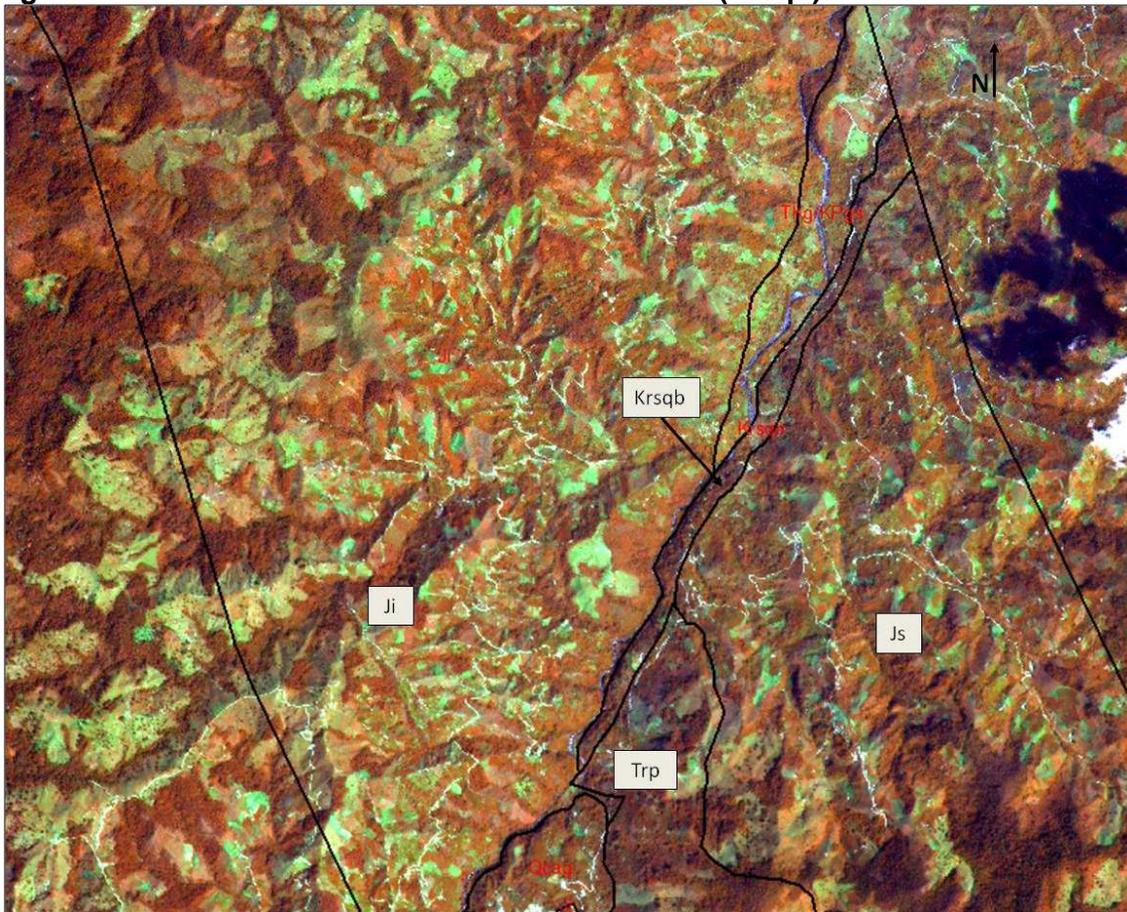
**Figura 8 Rocas Sedimentarias de la Quebrada Barranco (Krsqb)**

El límite de las Rocas Sedimentarias de la Quebrada Barranco (Krsqb) con las formaciones Saldaña (Js) y Luisa (Trl), es discordante, y se considera en contacto fallado con la suprayacente Formación Seca (Kps), Figura 8. Con base en fauna fósil, Etayo-Serna, Núñez (1987)<sup>39</sup>, le asignaron una edad Albiano-Campaniano. El mismo autor sume para la parte inferior y superior de la secuencia, una edad Aptiano y Maastrichtiano, respectivamente.

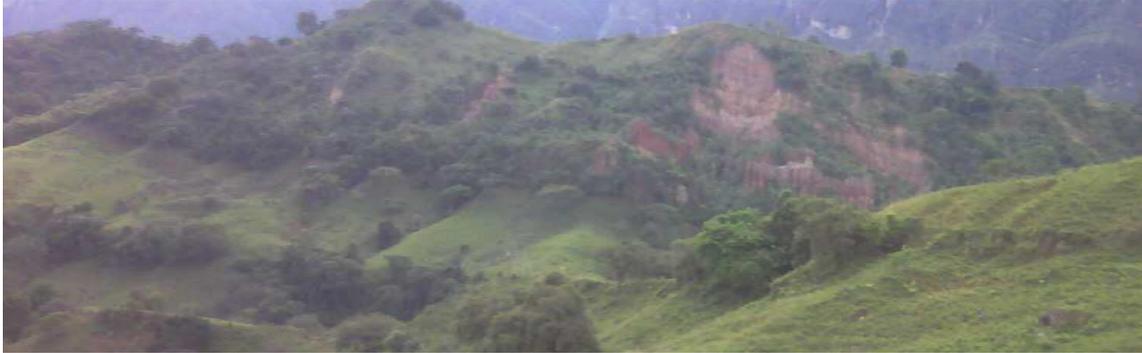
**Foto 20** Capas de la Formación Seca (KPgs), buzado hacia el oeste, al sur del municipio del Quirayal

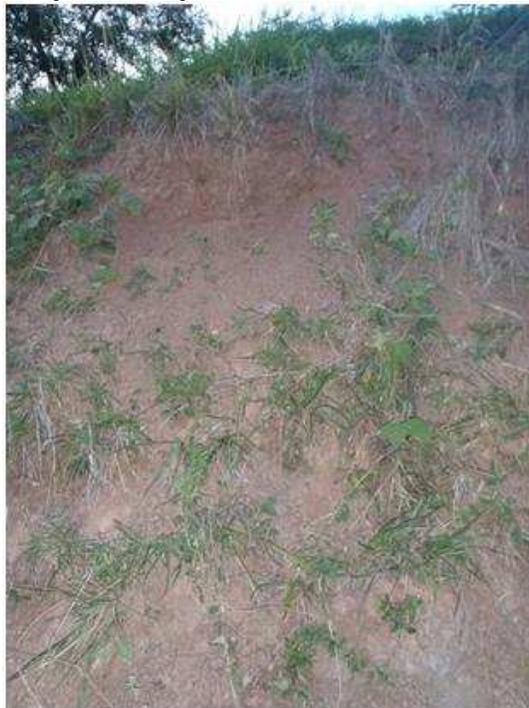
**Foto 21** Arcillolitas rojizas que hacen parte de la Formación Seca (KPgs)

En el flanco occidental del anticlinal de La Hocha, al occidente del sitio de torre T23, se identificó como afloramientos de arcillas rojizas a café rojizas, altamente fracturadas (Foto 21).

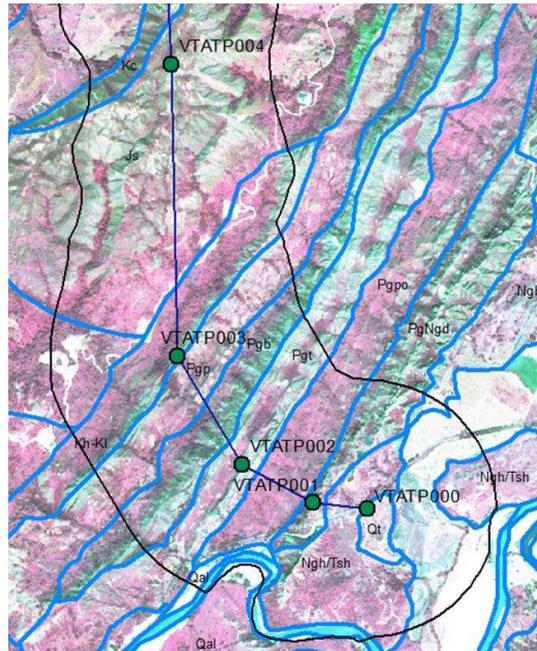
**Figura 13 Formaciones Potrerillo (Pgpo), Doima (PgNgd), Grupo Honda (Ngh) y depósitos aluviales**

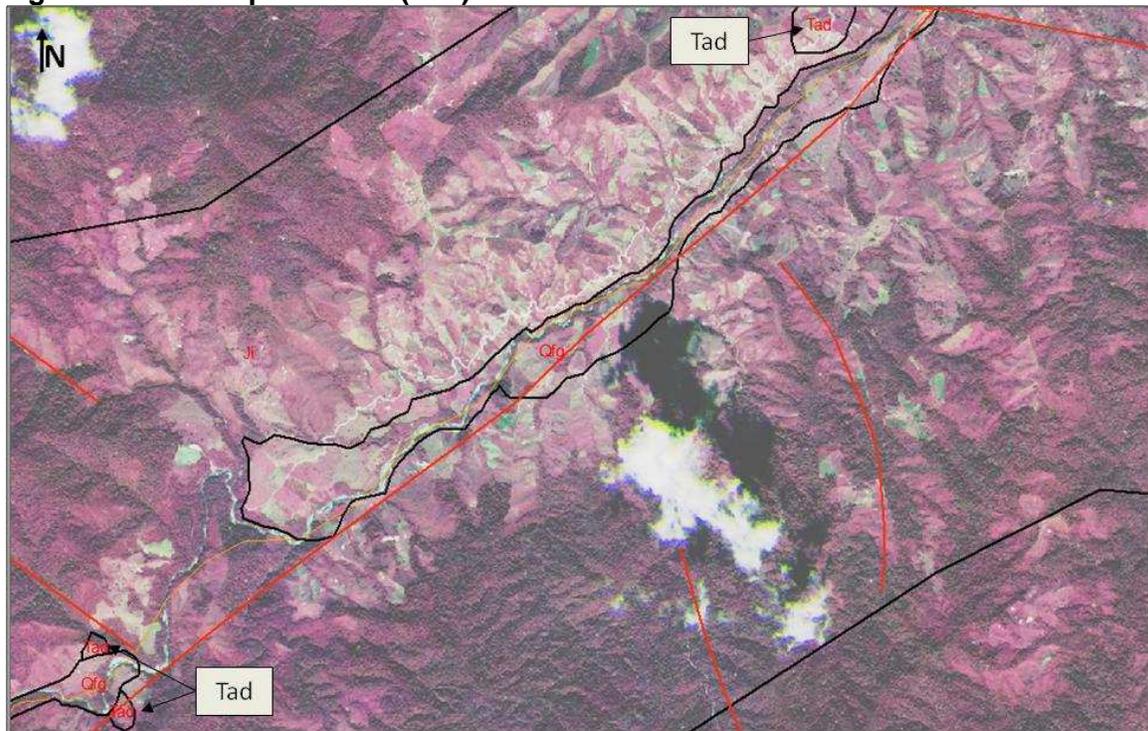
**Figura 14 Rocas Hipoabisales (Tad)**

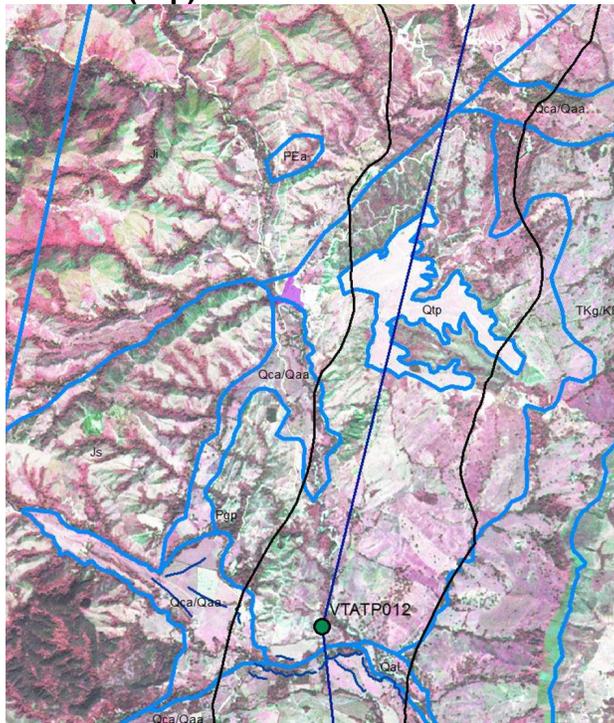
**Figura 17 Terrazas pumíticas (Qtp)**

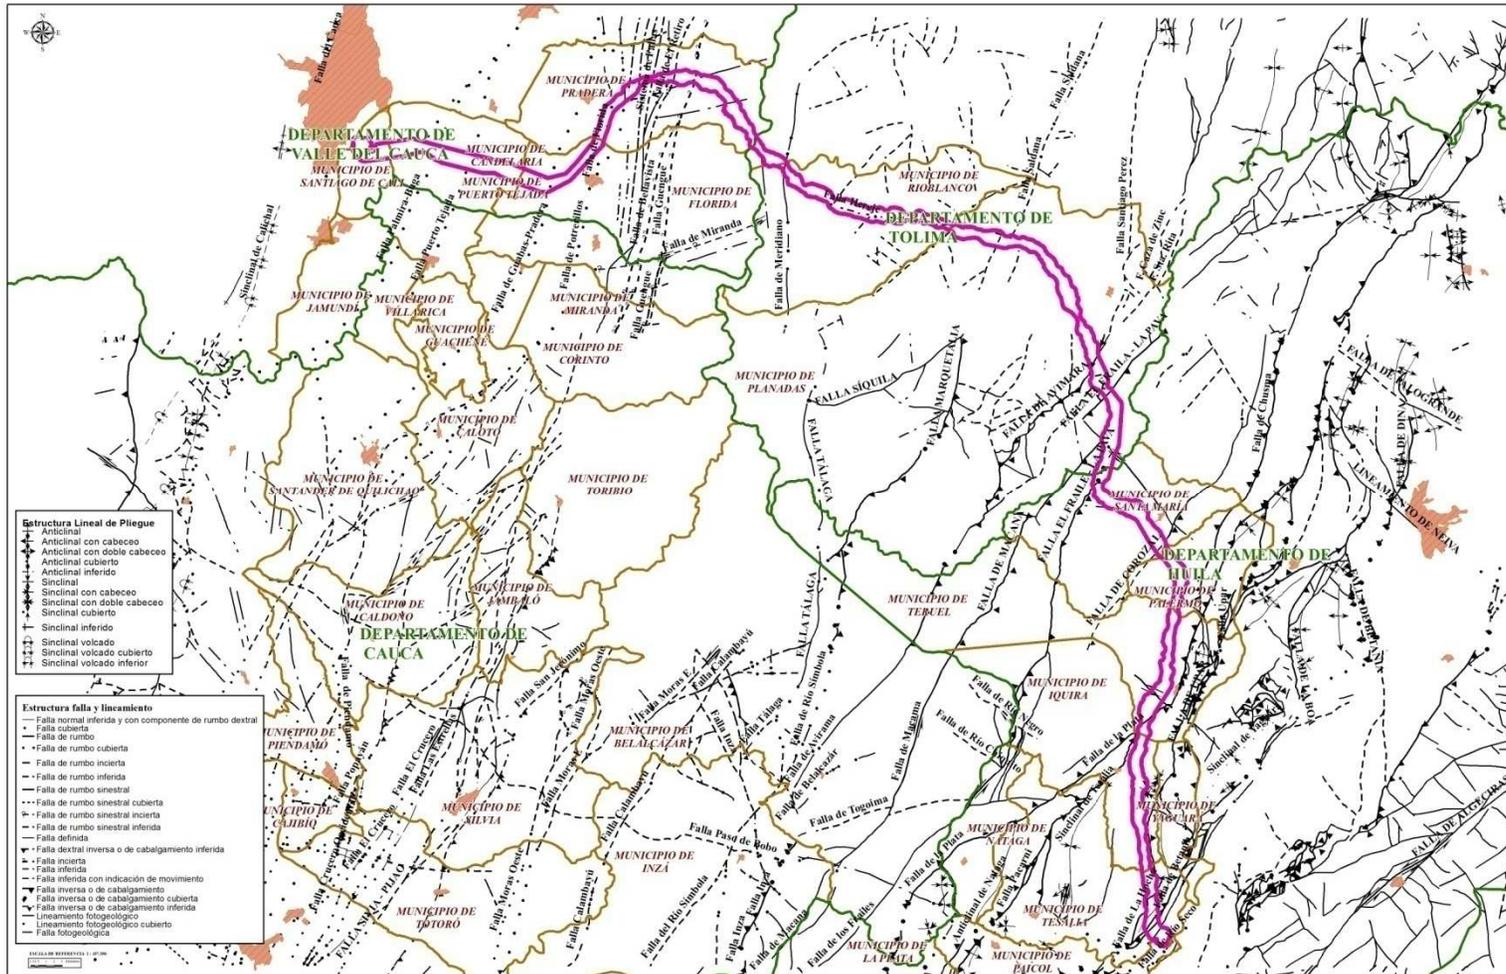
**Figura 21 Estructuras geológicas área de influencia indirecta, Línea Tesalia–Alfárez 230kV**

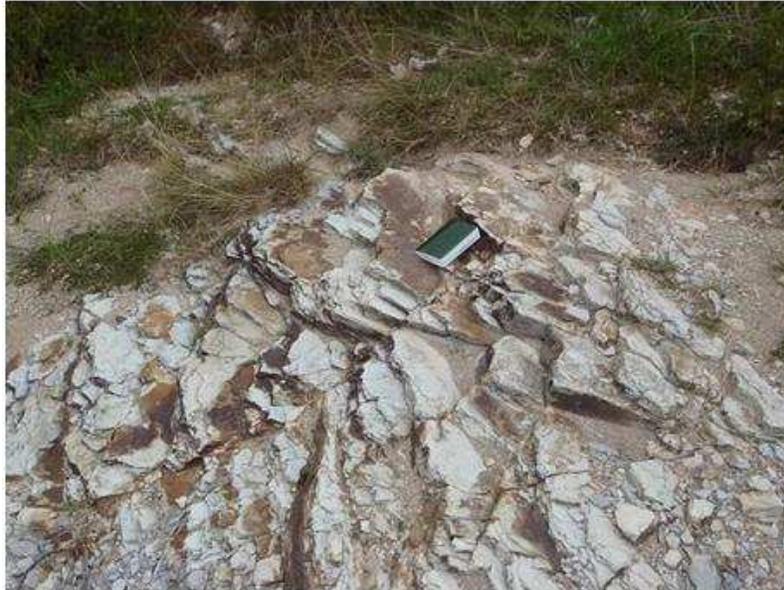
**Foto 50 Afloramiento de lutitas, Formación Hondita-Loma Gorda (Kh-Kl)**

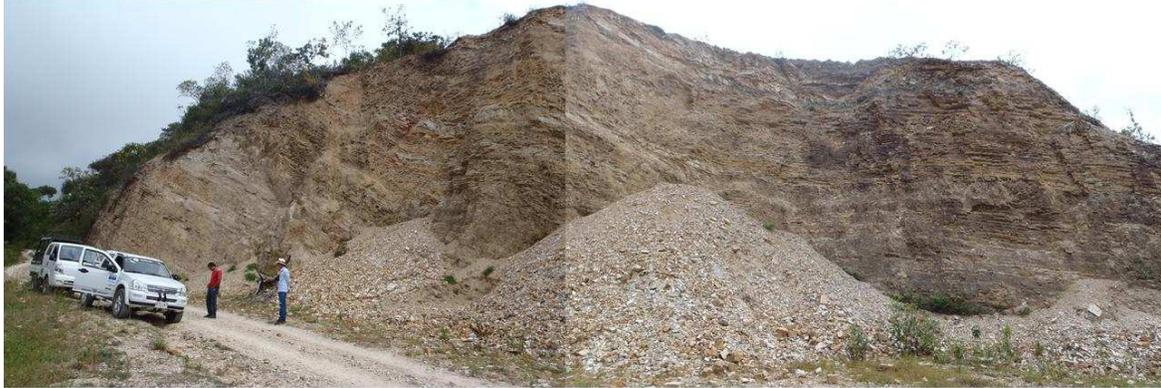
**Foto 52** Deslizamiento en corte de carretera, en rocas de la Formación Olini-La Tabla (Ko-Kt), GPS006

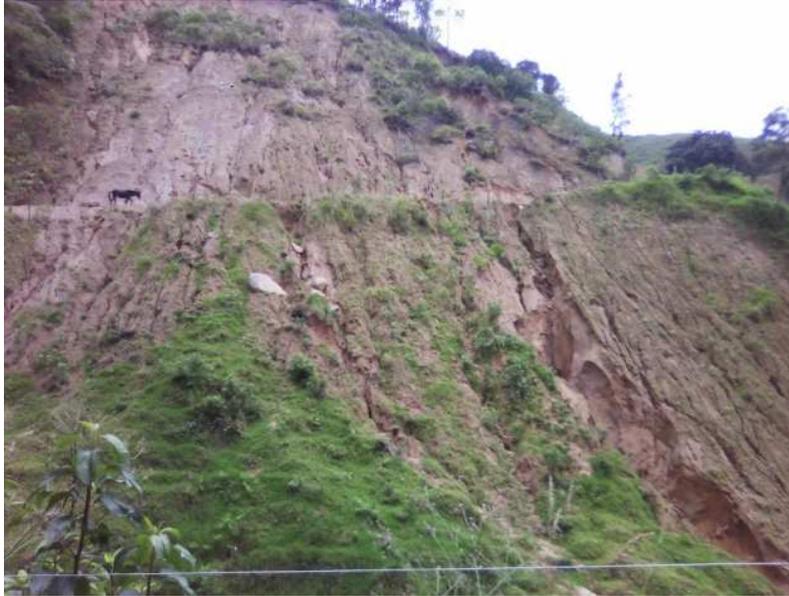
**Foto 60 Deslizamientos múltiples en la vía Santa María–  
Gaitania, se evidencia erosión en cárcavas en los depósitos que recubren las laderas**

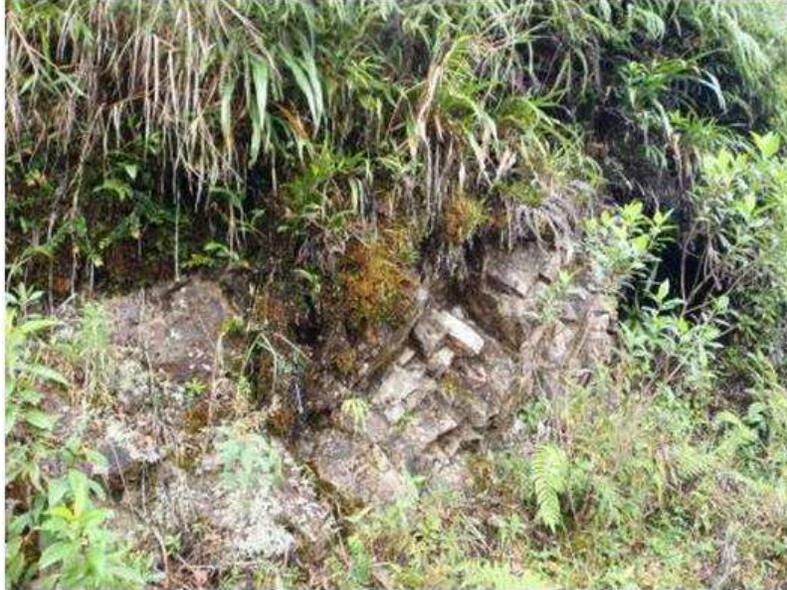
**61 Afloramiento de areniscas tobáceas, recristalizadas, Formación Saldaña (Js), GPS 055**

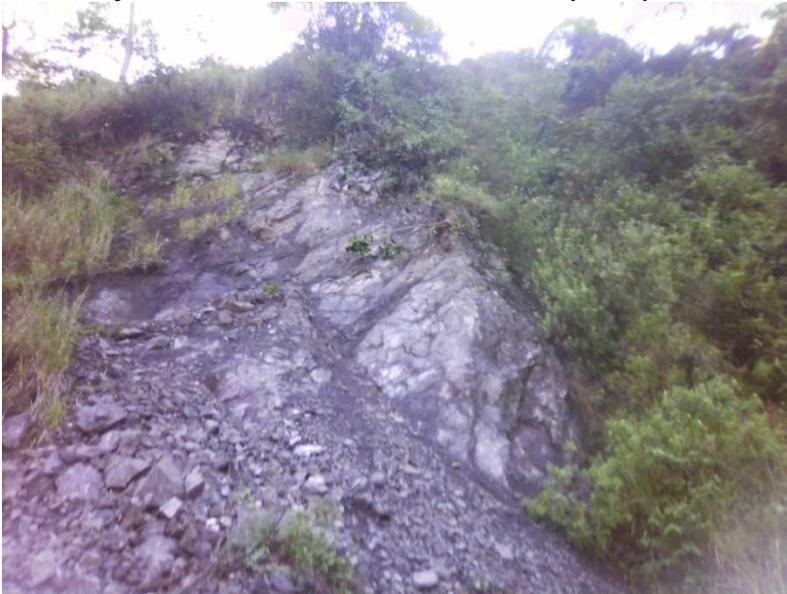
**Foto 62 Formación Payandé entre los vértices VTATP025 (T149) - VTATP026 (T154)**

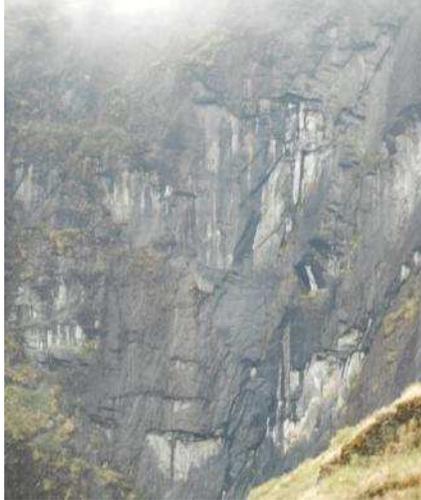
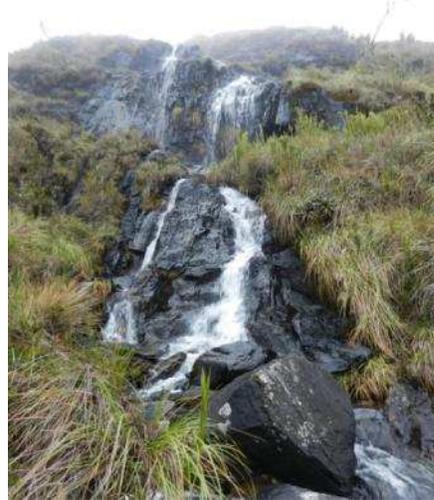
**Foto 71 Afloramientos del Complejo Metamórfico de Cajamarca (PZmc) en el Páramo Meridiano**

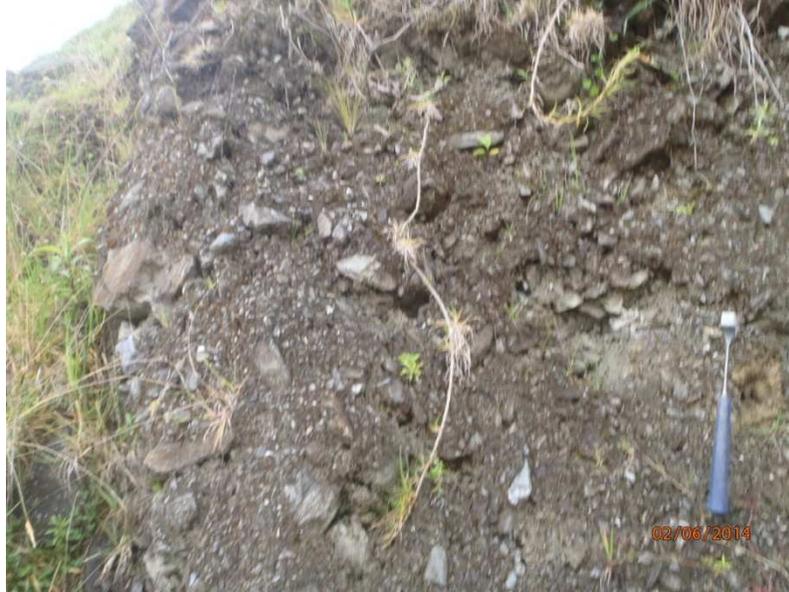
**Foto 84 Conglomerado de falla localizado en el camino de acceso al vértice R4 (T281-V2) (punto GPS MJ14)**

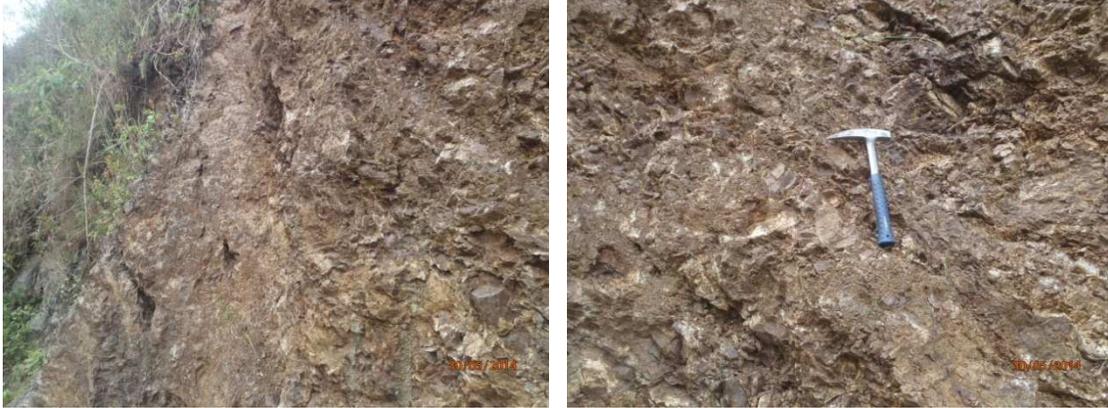
**Foto 107 Afloramiento de diabasas altamente fracturadas y meteorizadas, talud carretera vereda La Carbonera (GPS MJ08)**

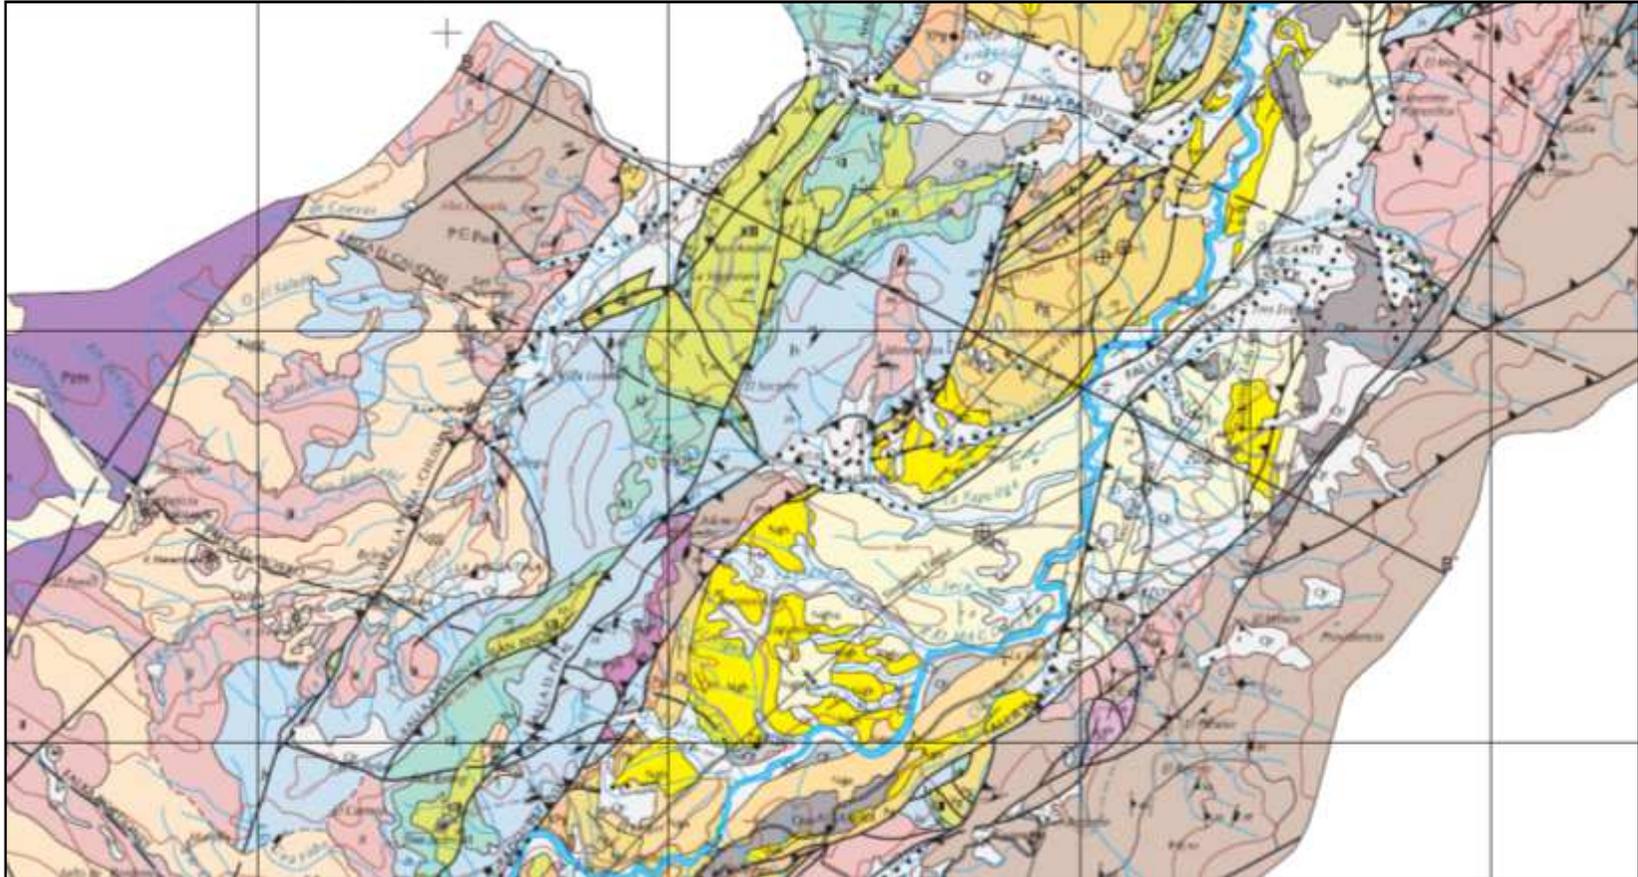
**Figura 26 Principales fallas geológicas al oriente del área de influencia del Proyecto**

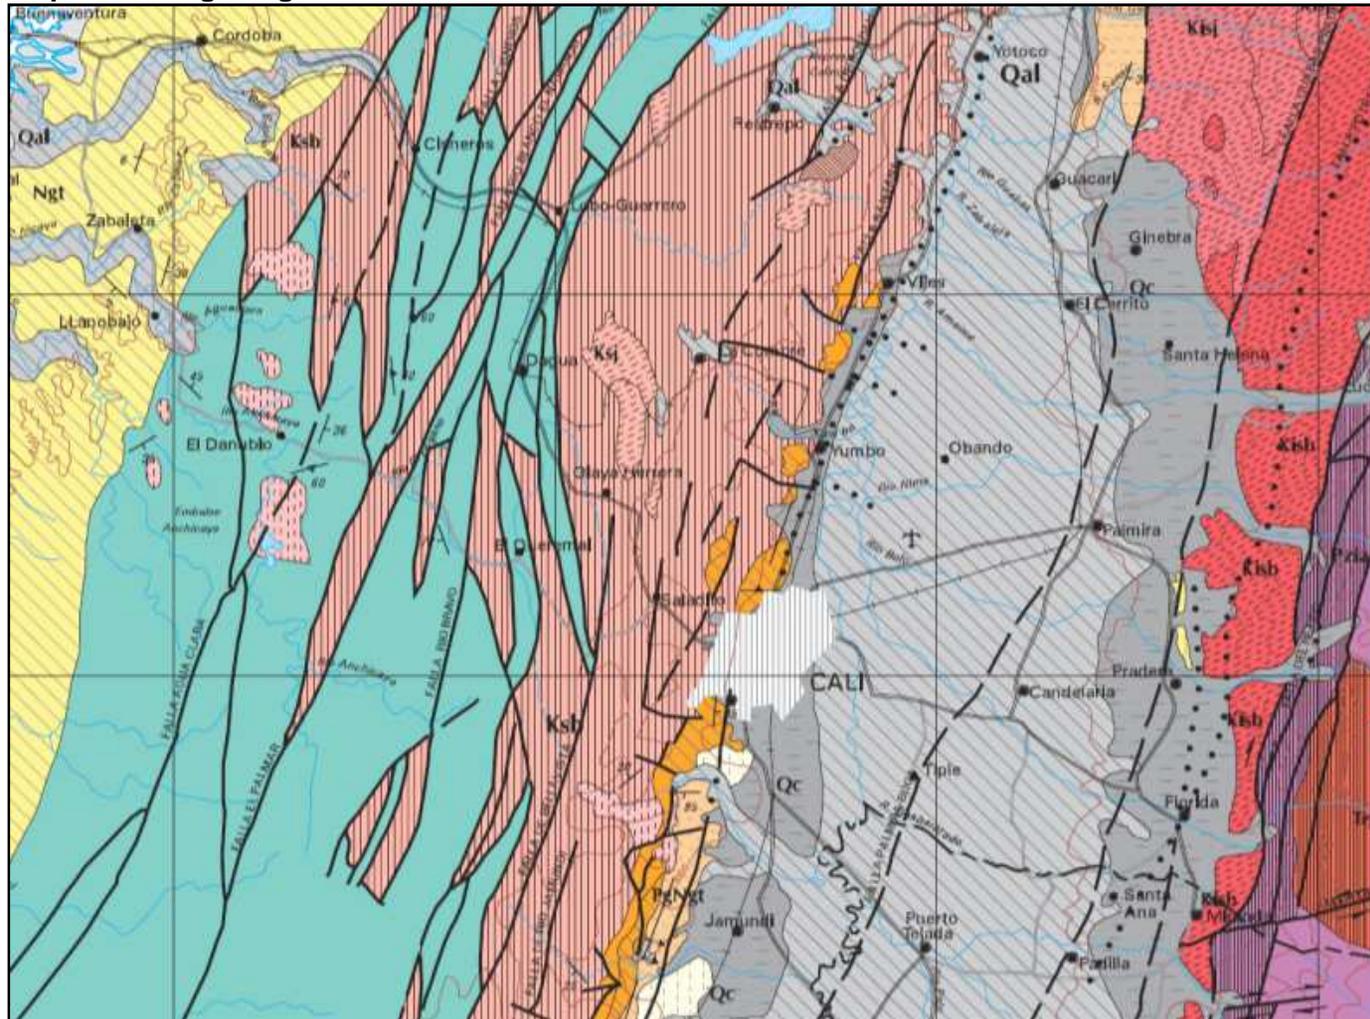
**Figura 27 Principales fallas geológicas al occidente de la zona de estudio**

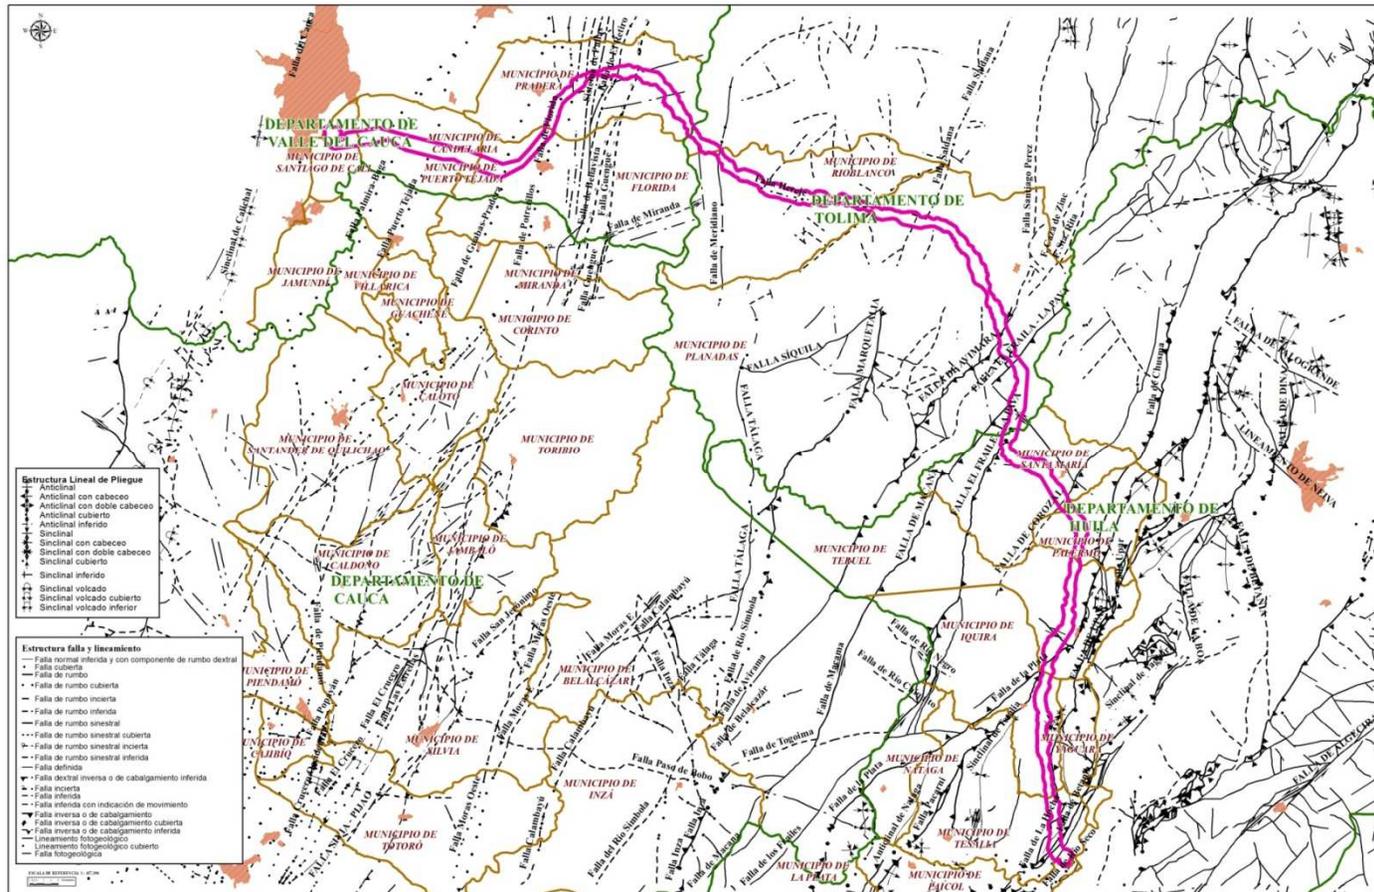
Figura 28 Sistemas de fallas en el área de influencia del proyecto

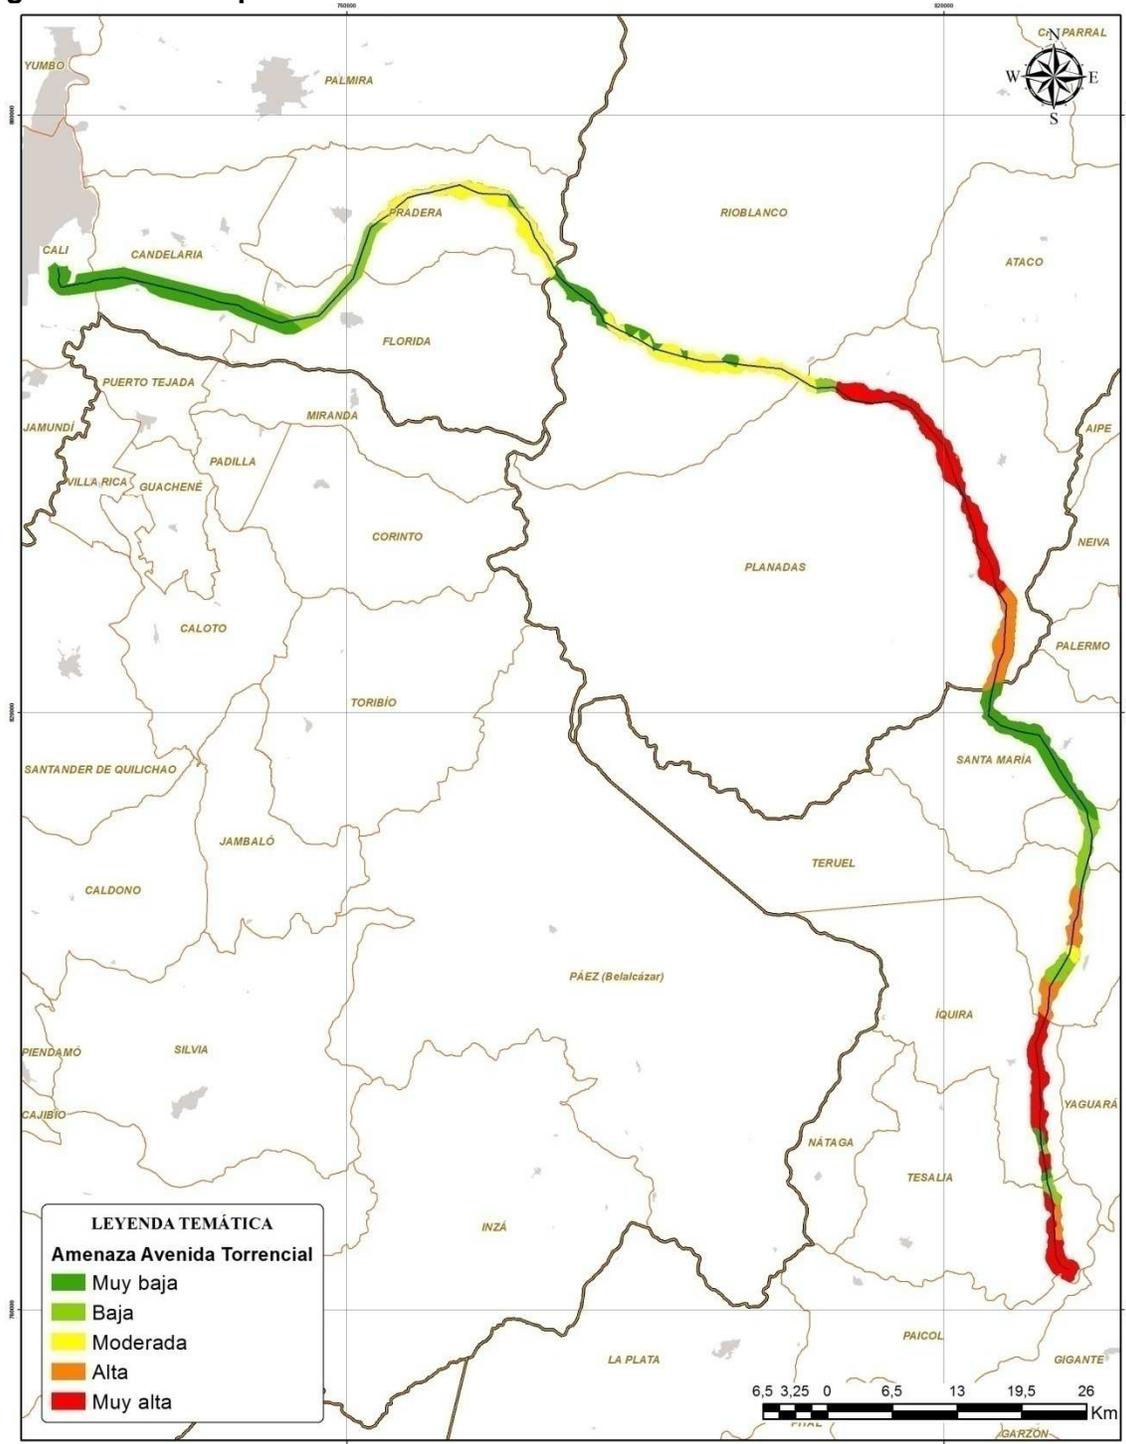
**Figura 40 Amenaza por avenidas torrenciales**

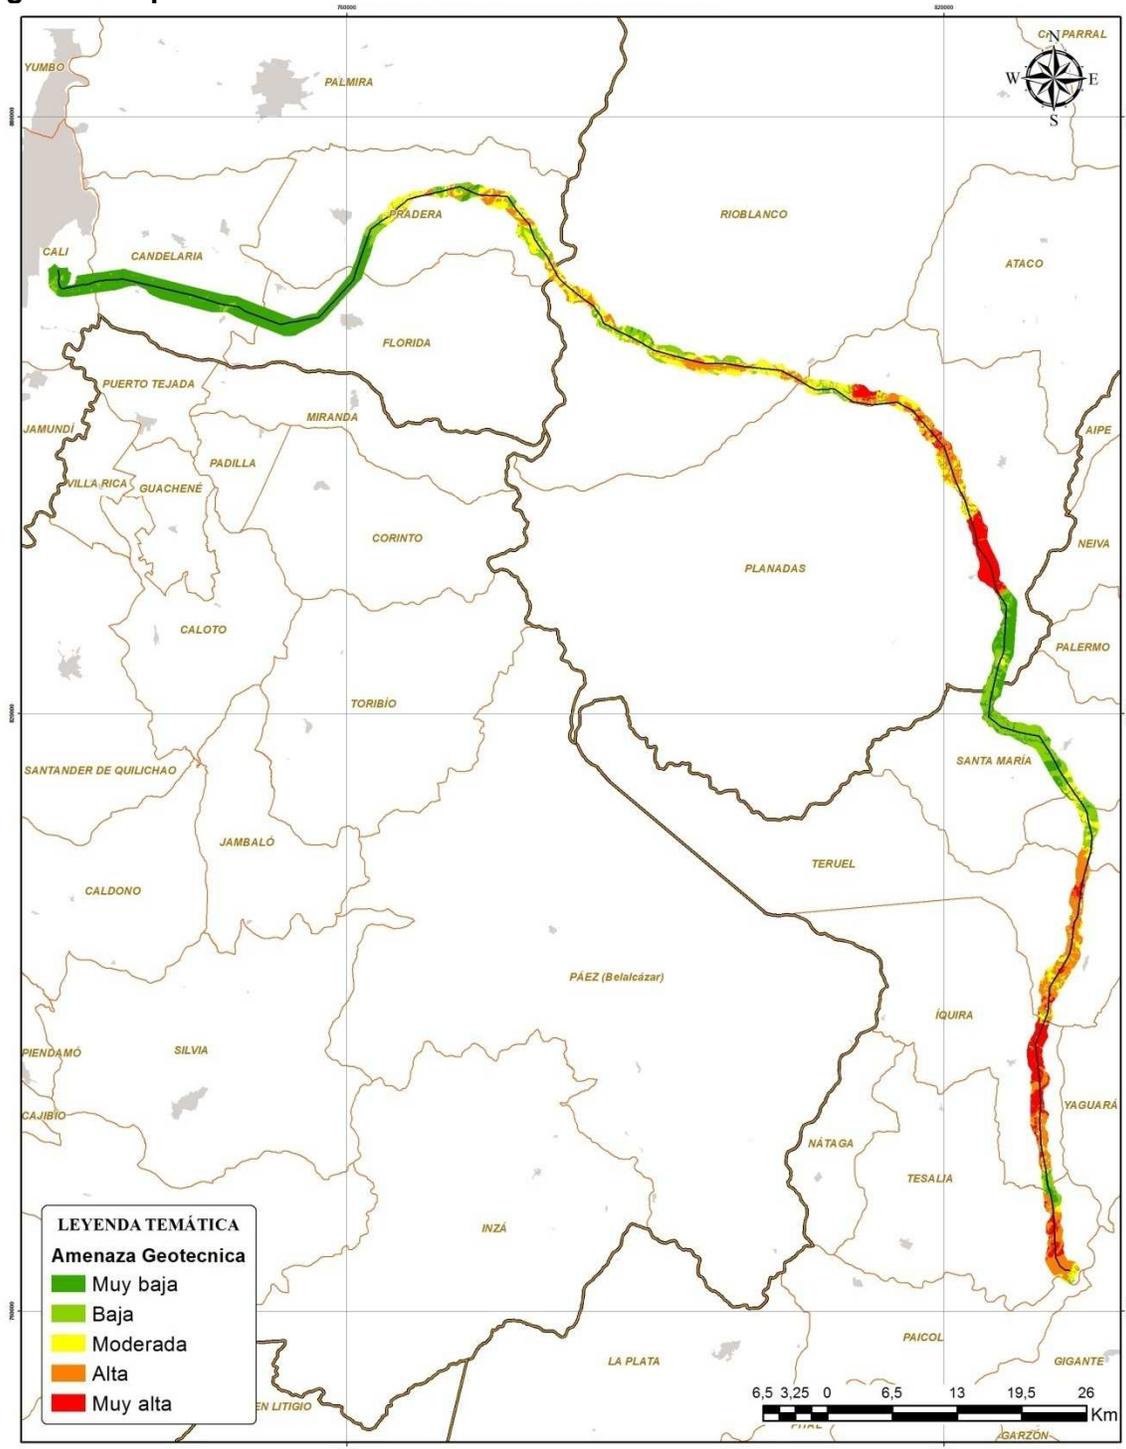
**Figura 46 Mapade Amenaza Geotécnica**

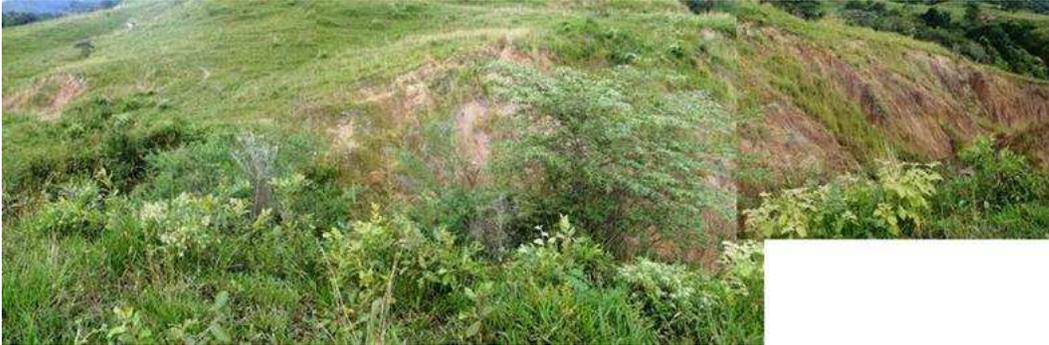
**Foto 161 Terrenos afectados por sobrepastoreo, deslizamientos y erosión en surcos (GPS037)**

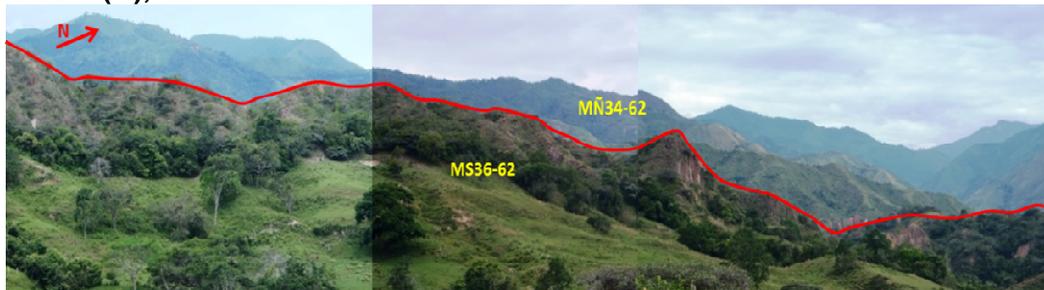
**Foto 162 Relieve de Lomas estructurales erosionales (MS36-62) en rocas de la Formación Palermo (Pgp) en contraste con Montañas fluvio erosionales del Jurásico (Ji), GPS 038**
