**ESTUDIO DE IMPACTO AMBIENTAL (EIA) LÍNEA DE TRANSMISIÓN 230 KV.  
TESALIA – ALFÉREZ Y SUS MÓDULOS DE CONEXIÓN ASOCIADOS, OBRAS QUE  
HACEN PARTE DE LA CONVOCATORIA UPME 05 DE 2009**

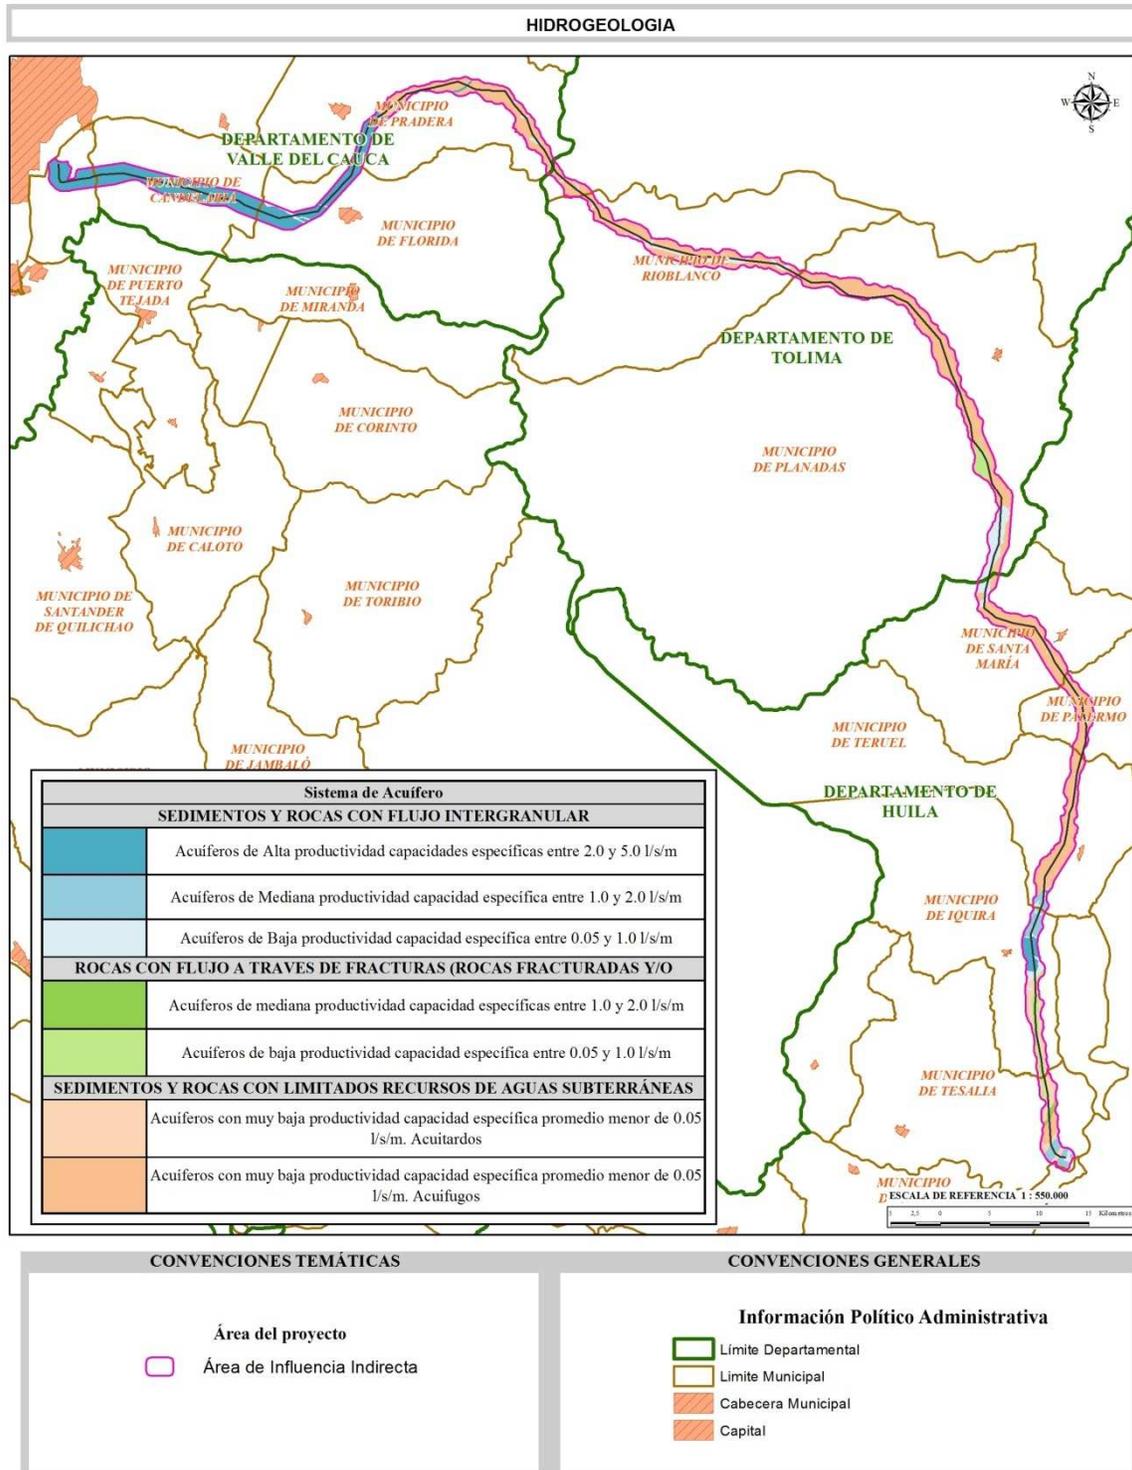
**Figura 240 Unidades Hidrogeológicas**

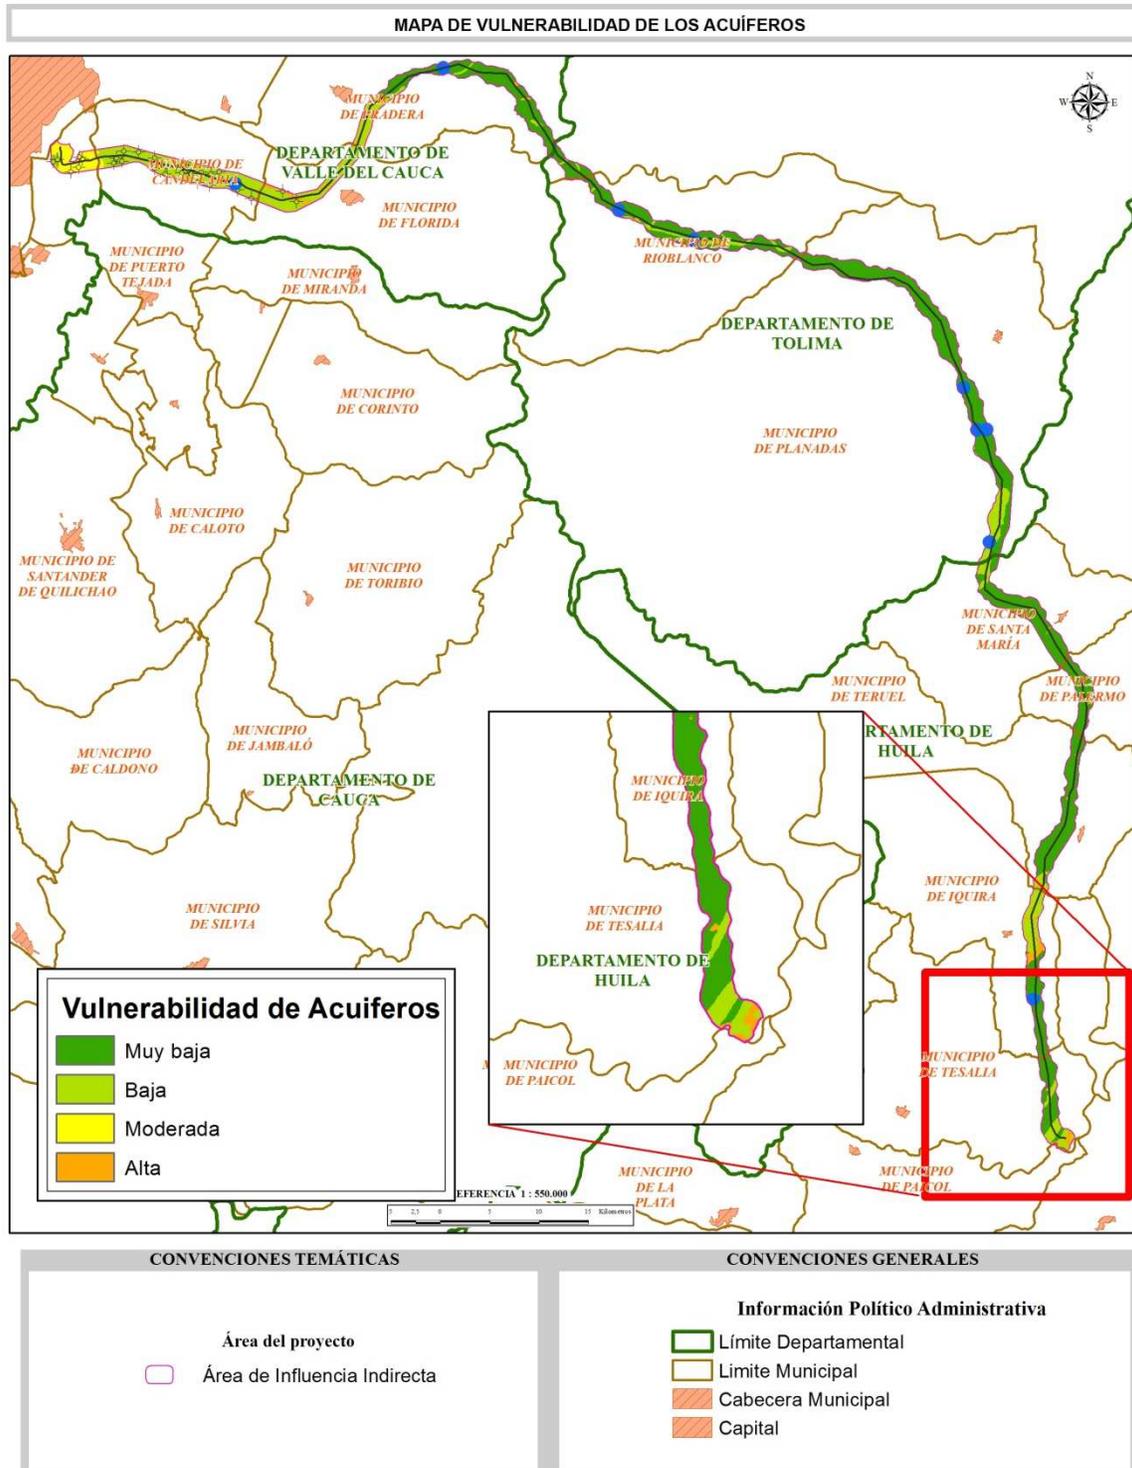
**Figura 246 Mapa de vulnerabilidad de los acuíferos a la contaminación**

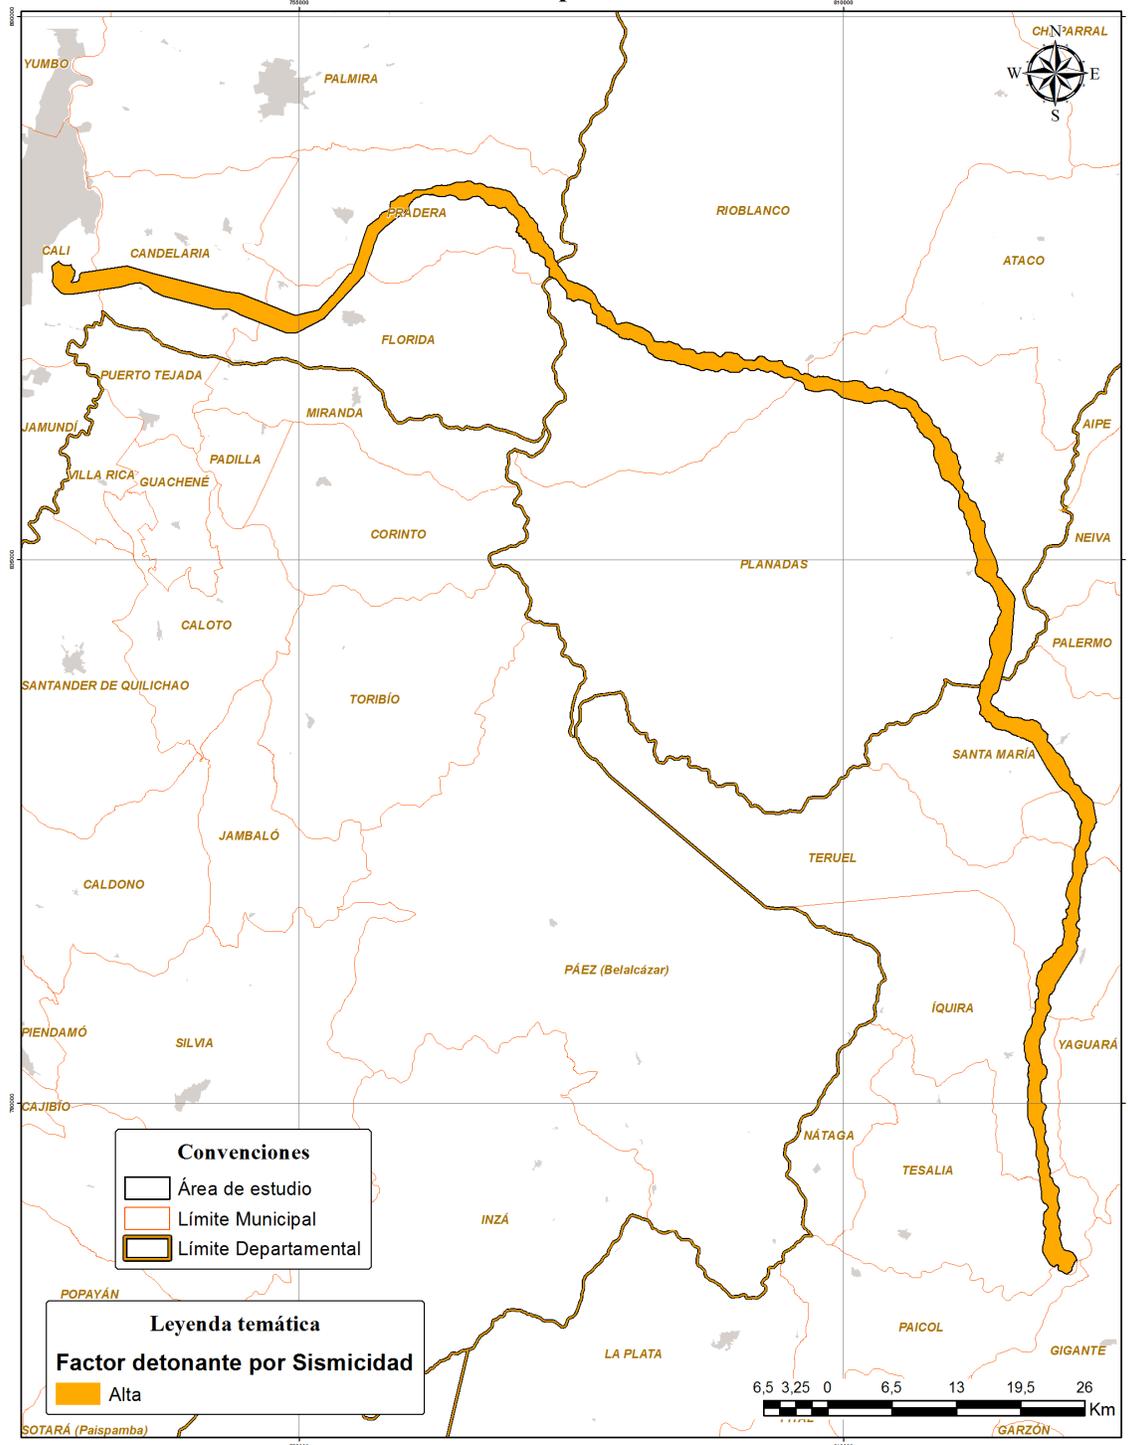
**Figura 358 Amenaza sísmica**
