ESTUDIO DE IMPACTO AMBIENTAL DEL PROYECTO
 "CONSTRUCCIÓN Y OPERACIÓN DE UNA LÍNEA DE TRANSMISIÓN DE ENERGÍA ELÉCTRICA A 230 KV ENTRE LA SUBESTACIÓN DEL SISTEMA INTERCONECTADO NACIONAL "LA REFORMA" Y LA SUBESTACIÓN "SAN FERNANDO" UBICADA EN EL MUNICIPIO DE CASTILLA LA NUEVA EN EL DEPARTAMENTO DEL META".

GEOMORFOLOGÍA

ELABORADO: Gustavo Moreno	REVISÓ: Alba Mora	SIG: Liryan Caballero
ESCALA: 1:25.000	FECHA: Agosto 2017	MAPA No.: 04 / 24
ARCHIVO: FEB-SECO-CT200614-1120-HSE-2012.mxd	ORIGEN: Bogotá	REV: 1.0

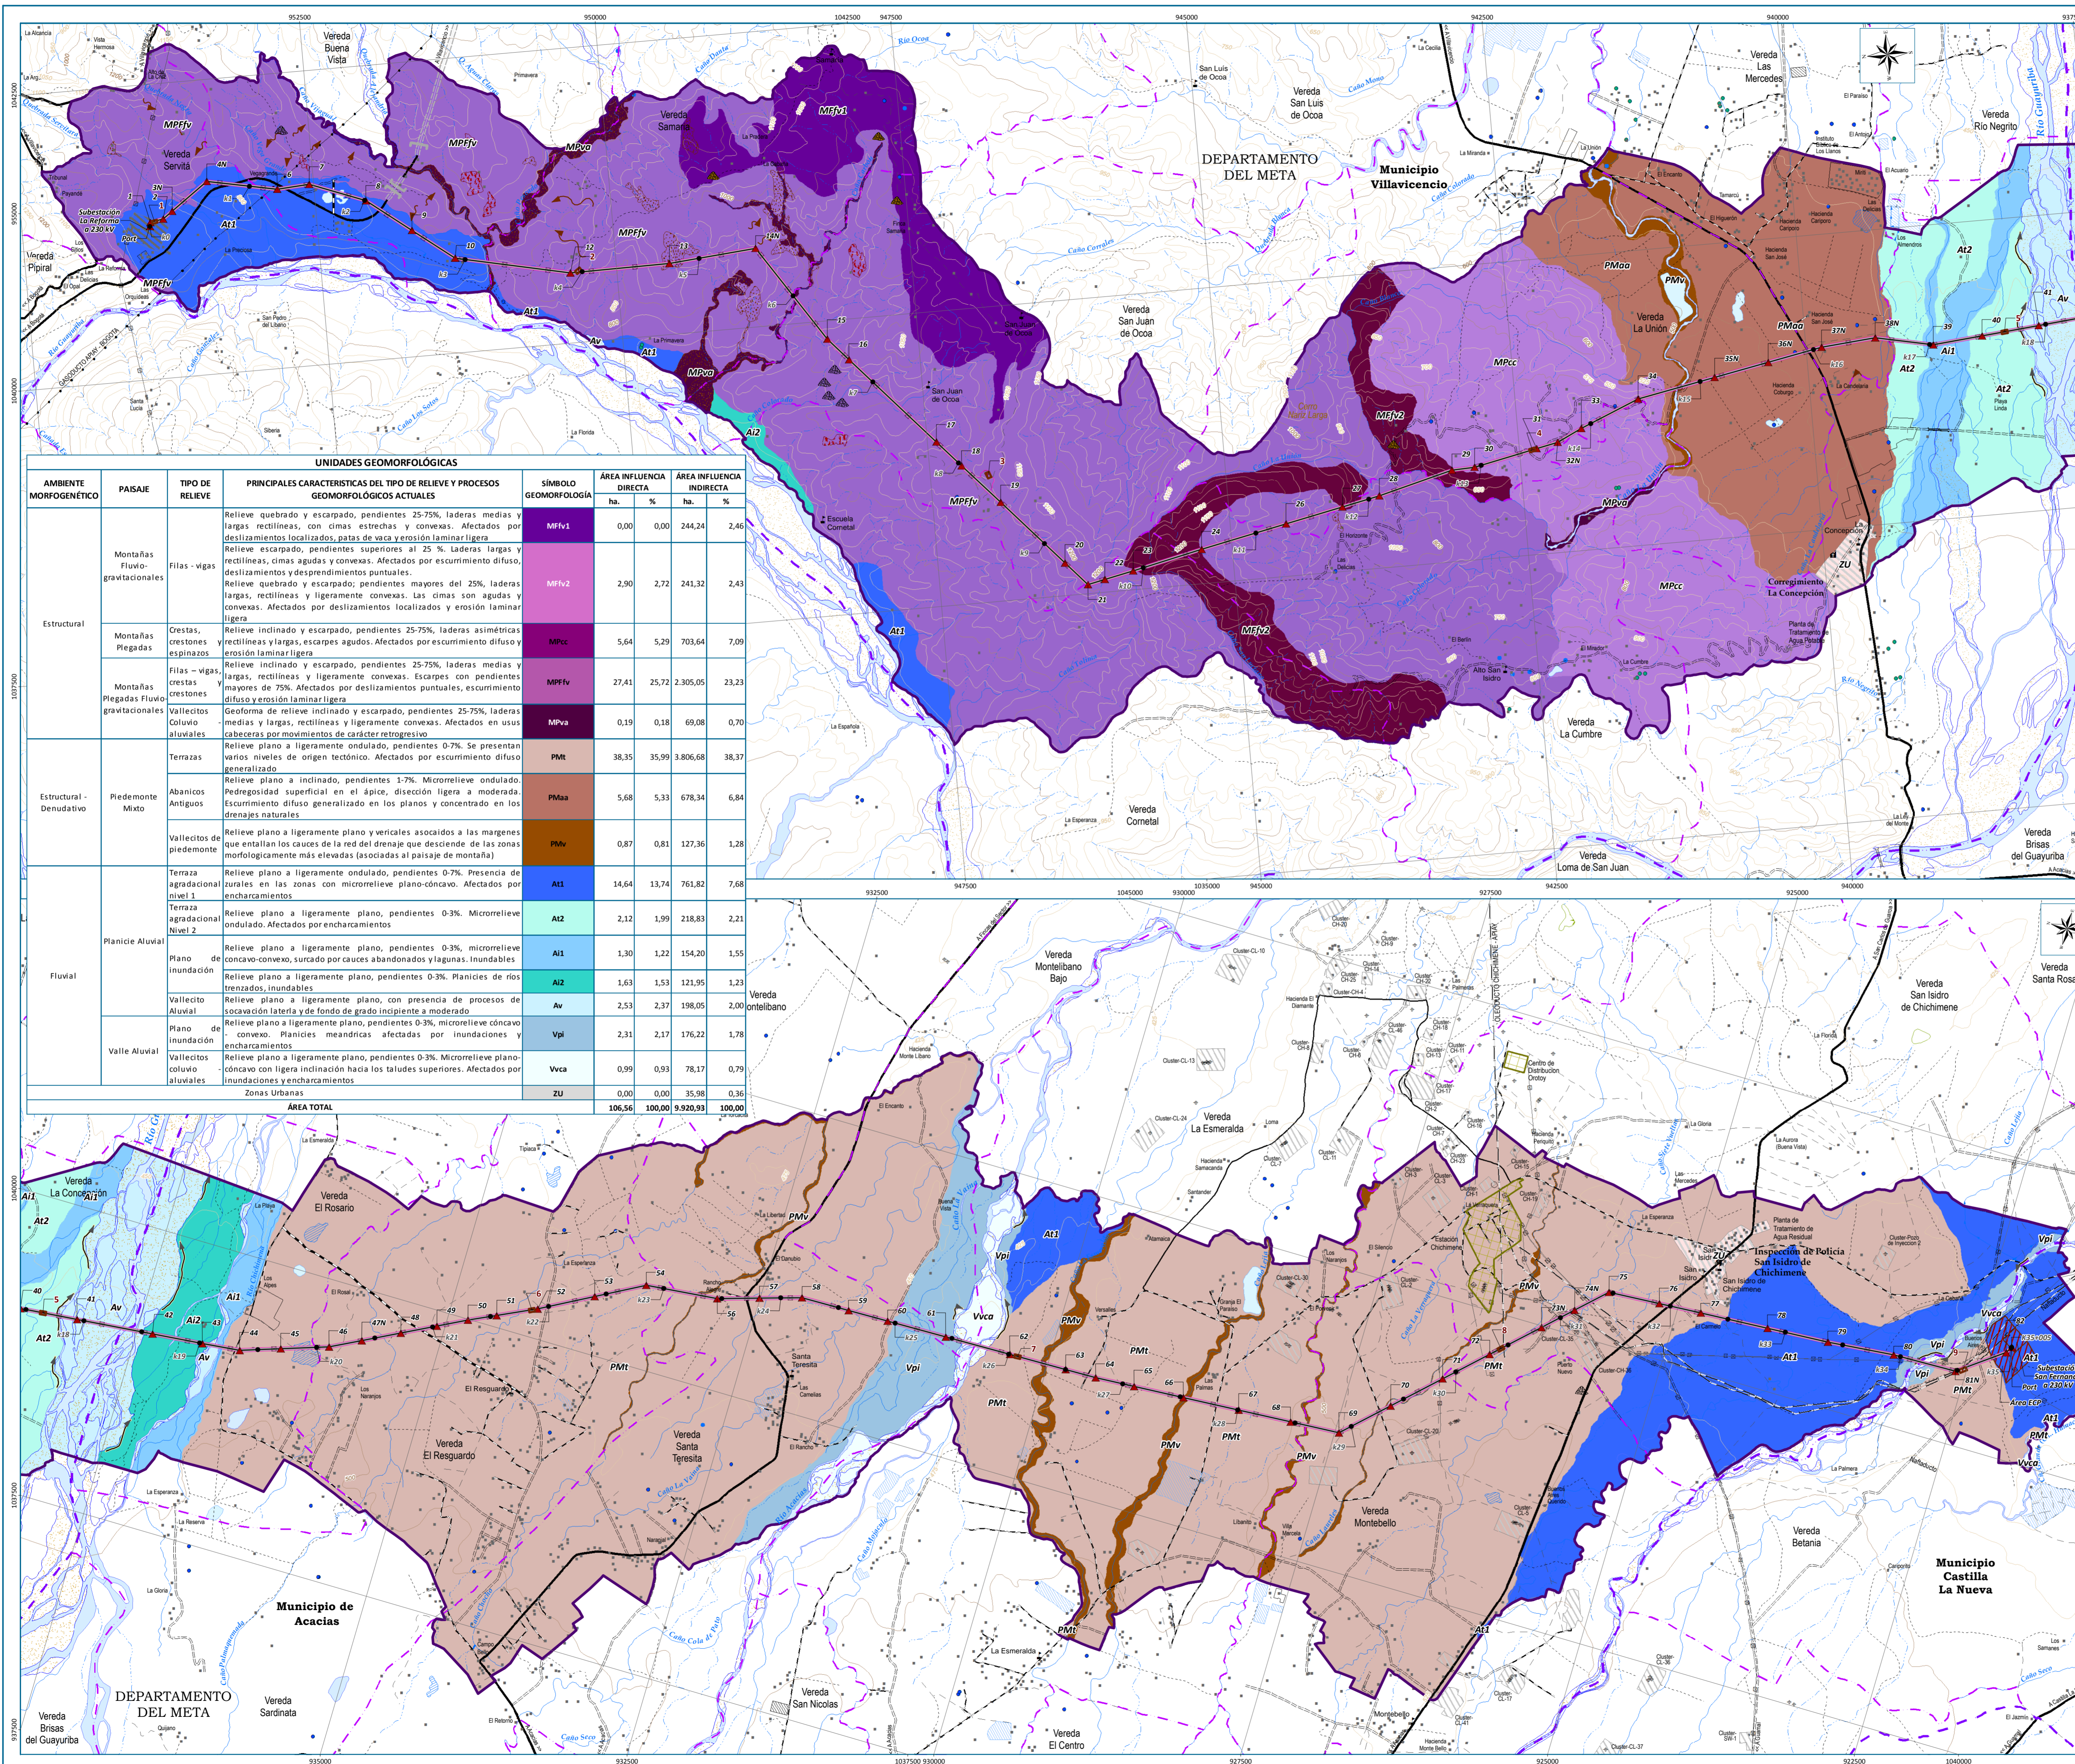
UNIDADES GEOMORFOLÓGICAS						
AMBIENTE MORFOGÉNICO	PAISAJE	TIPO DE RELIEVE	PRINCIPALES CARACTERÍSTICAS DEL TIPO DE RELIEVE Y PROCESOS GEOMORFOLÓGICOS ACTUALES	SÍMBOLO GEOMORFOLOGÍA	ÁREA INFLUENCIA DIRECTA ha. %	ÁREA INFLUENCIA INDIRECTA ha. %
Estructural	Montañas Fluvio-gravitacionales	Filas - vigas	Relieve quebrado y escarpado, pendientes 25-75%, laderas medias y largas rectilíneas, con cimas estrechas y convexas. Afectados por deslizamientos localizados, patas de vaca erosión laminar ligera. Relieve escarpado, pendientes superiores al 25%. Laderas largas y rectilíneas, cimas agudas y convexas. Afectados por escurrimiento difuso, deslizamientos y desprendimientos puntuales.	MFFv1	0,00	244,24
		Filas - vigas	Relieve quebrado y escarpado, pendientes mayores del 25%, laderas largas, rectilíneas y ligeramente convexas. Las cimas son agudas y convexas. Afectados por deslizamientos localizados y erosión laminar ligera.	MFFv2	2,90	241,32

Montañas Plegadas	Relieve inclinado y escarpado, pendientes 25-75%, laderas asimétricas rectilíneas y largas, escarpes agudos. Afectados por escurrimiento difuso y erosión laminar ligera.	MPcc	5,64	703,64	
	Montañas Plegadas Fluvio-gravitacionales	Relieve inclinado y escarpado, pendientes 25-75%, laderas medias y largas, rectilíneas y ligeramente convexas. Escarpes con pendientes mayores de 75%. Afectados por deslizamientos puntuales, escurrimiento difuso y erosión laminar ligera.	MPFv	27,41	2.305,05	
Estructural - Denudativo	Piedemonte Mixto	Vallecitos Coluvio aluviales	Geoforma de relieve inclinado y escarpado, pendientes 25-75%, laderas medias y largas, rectilíneas y ligeramente convexas. Afectados en usos cabeceras por movimientos de carácter retrogresivo.	MPva	0,19	69,08
		Terrazas	Relieve plano a ligeramente ondulado, pendientes 0-7%. Se presentan varios niveles de origen tectónico. Afectados por escurrimiento difuso generalizado.	PMt	38,35	3.806,68

Vallecitos de piedemonte	Abanicos Antiguos	Relieve plano a inclinado, pendientes 1-7%. Microrrelieve ondulado. Pedregosidad superficial en el ápice, diseción ligera a moderada. Escurrimiento difuso generalizado en los planos y concentrado en los drenajes naturales.	PMba	5,68	678,34
		Vallecitos de piedemonte	Relieve plano a ligeramente plano y vertical asoaidos a las margenes que enmarcan los cauces de la red del drenaje que desciende de las zonas morfológicamente más elevadas (asociadas al paisaje de montañas).	PMv	0,87	127,36
Fluvial	Terraza agradacional Nivel 1	Terraza agradacional Nivel 1	Relieve plano a ligeramente ondulado, pendientes 0-7%. Presencia de zules en las zonas con microrrelieve plano-convexo. Afectados por encharcamientos.	AI1	14,64	761,82
		Terraza agradacional Nivel 2	Relieve plano a ligeramente plano, pendientes 0-3%. Microrrelieve ondulado. Afectados por encharcamientos.	AI2	2,12	218,83

Planicie Aluvial	Plano de inundación	Relieve plano a ligeramente plano, pendientes 0-3%, microrrelieve concavo-convexo, surcado por cauces abandonados y lagunas. Inundables.	AI1	1,30	154,20
		Vallecho Aluvial	Relieve plano a ligeramente plano, pendientes 0-3%. Planicies de ros trenzados, inundables.	AI2	1,63	121,95
	Valle Aluvial	Plano de inundación	Relieve plano a ligeramente plano, con presencia de procesos de socavación latera y de fondo de grado incipiente a moderado.	Av	2,53	198,05
		Vallecitos coluvio aluviales	Relieve plano a ligeramente plano, pendientes 0-3%, microrrelieve concavo-convexo. Planicies meandricas afectadas por inundaciones y encharcamientos.	Vp1	2,31	176,22
ÁREA TOTAL					106,56	9.920,93
